# PMDA 医療安全情報

**pmda** 臨時号No.1 2020年 4月

## 再周知特集 その1 (人工呼吸器等の取扱い時の注意について)

## 再周知特集 その2 (気管チューブ等の取扱い時の注意について)

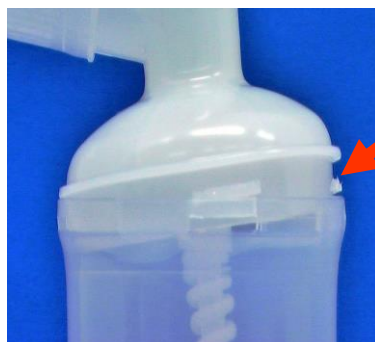
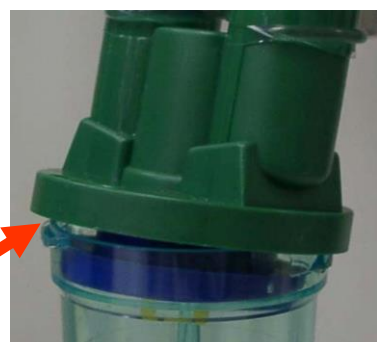
### 不確実な接続の事例

### ウォータートラップからのガスリーク

ウォータートラップからの水抜き後は、必ずカップが確実に接続されているか確認しましょう！

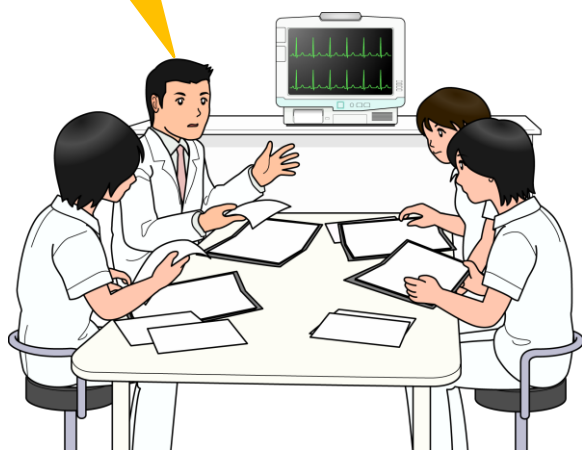
### ベットサイドモニタ等の必要性

「〇〇さん、状態が落ち着いたので  
セントラルモニタをはずして、  
パルスオキシメータに変更しましょう！」

患者ごとに、ベットサイドモニタ等の  
必要性等をチームで検討すること  
が大事です。
